## INSPECTIERAPPORT

### pleziervaartuig "BRANDAEN"

## DIKTEMETINGRAPPORT

## REPARATIELIJST

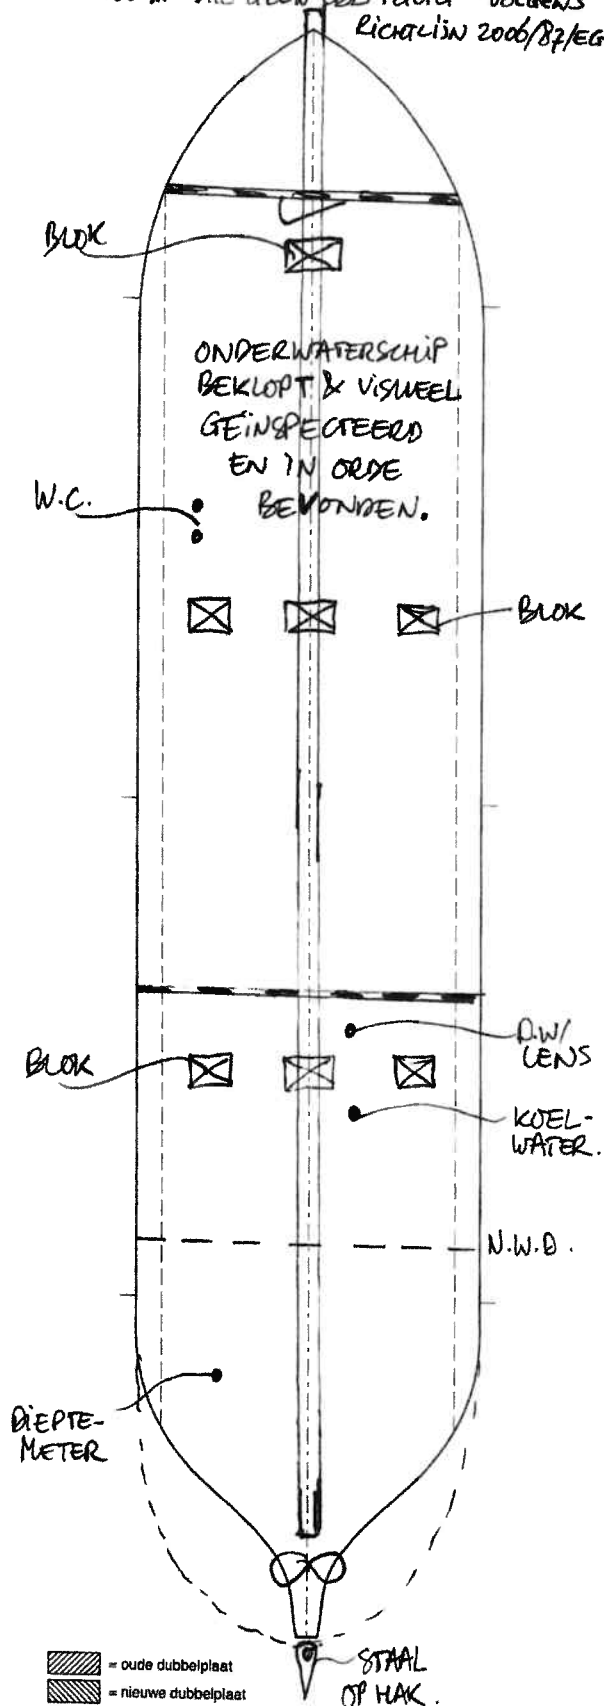
- In verband met de goede conservering onderwaterschip aan zowel de binnen- als buitenzijde is er geen ultrasonische diktemeting uitgevoerd. Onderwaterschip beklopt met de hamer en visueel geïnspecteerd. In orde bevonden.
- Voor overige opmerkingen; zie reparatielijst.

$L \times B \times T = 15,55 \times 4,52 \times 1,38 = 97 \text{ m}^3$   
 $< 100 \text{ m}^3$  dus GEEN "CBB Plicht" VOLGENS Richtlijn 2006/87/EG.
